# NOTA TECNICA PARA MONTAJE DE TURBOS BMW

En la mayoría de los casos, los turbos GARRETT 750431-X, 717478-X y 700447-X montados en el BMW 320d y algún otro modelo, fallan debido a un error en el sistema de circulación de gases de escape del vehículo.

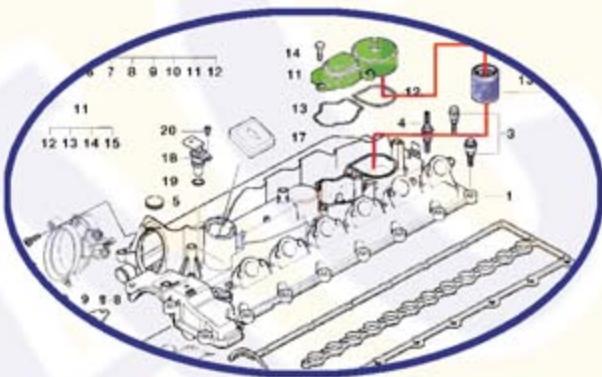
UBICACIÓN SEGÚN FICHA TÉCNICA BMW

FILTRO ANTIGUO A SUSTITUIR

Los modelos con filtro antiguo, debe ser sustituido por el nuevo Kit que mejora el funcionamiento y evita que vuelva a surgir el problema. De no hacerlo, se corre el riesgo de que en muy pocos kms, éste quede obstruido y el turbo se vuelva a averiar, ya que los gases no desahogan.

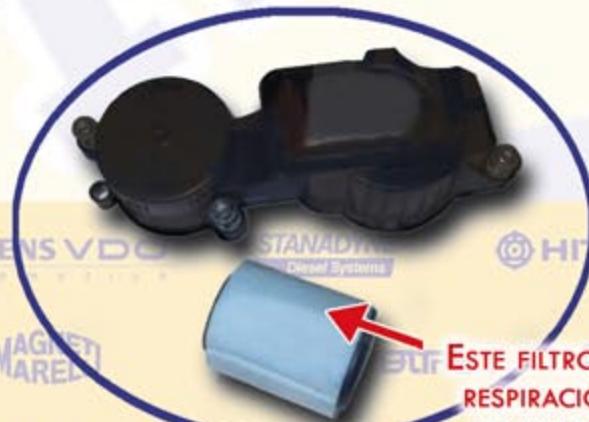
ESTE FILTRO DE  
RESPIRACIÓN  
DE MOTOR  
NECESITA SER  
SUSTITUIDO.
