**REFERENCIA**  
**AEGR-709**

#### **PROBLEMA FALLO EGR OPEL**

Z19DT / Z19DTL

ASTRA H    VECTRA C    ZAFIRA B

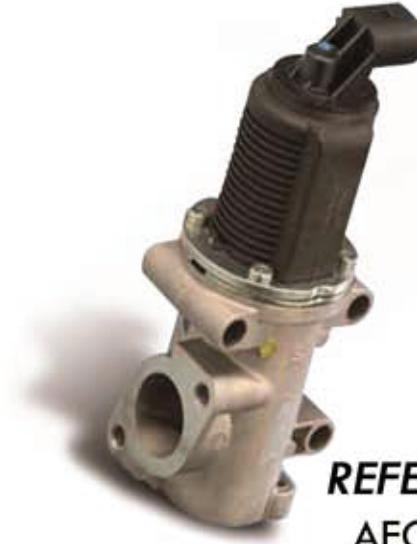
Se activa el código avería P0400 (5A) - Válvula EGR

Una vez arranca el vehículo, el testigo SVS se ilumina, principalmente, después de una parada prolongada. El código de avería que se activa en la ECU es: P0400 (5A).

La EGR se engancha, por ejemplo en la posición de cierre.

Hay un software ,odificado para el Zafira B disponible a través de TIS2Web. o a partir de Global TIS DVD 17.0, véase también la actualización de servicio 09-P-026.

Hay datos modificados disponibles para el Astra H y el Vectra C desde el 22/03/2010, para su descarga a través de TIS2Web.
